## Пляж «Веселка», Дніпровський р-н

# Струмок Віта, Голосіївський р-н (фото+звіт+відповідь Пантелеева), науковий висновок

Щодо причин підтоплення житлових будинків  
на вул. Комунальної №5 - №39 вздовж  
струмка Віта у Голосіївському районі м. Києва

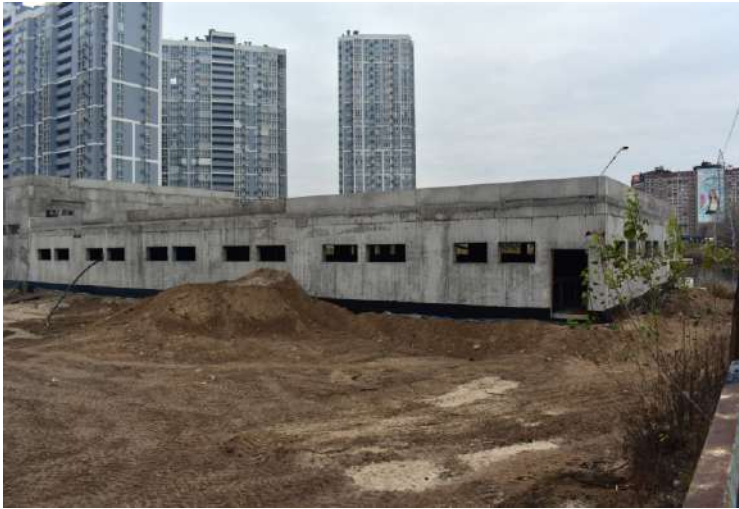
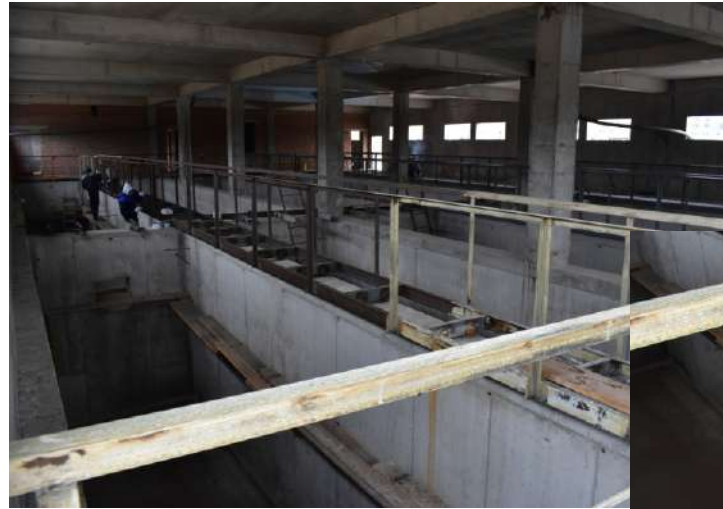
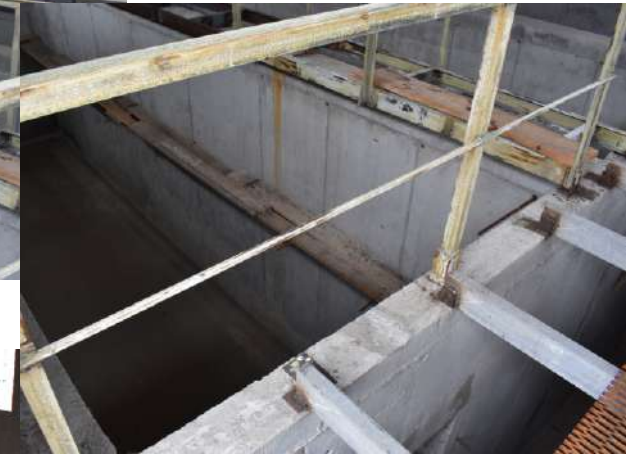
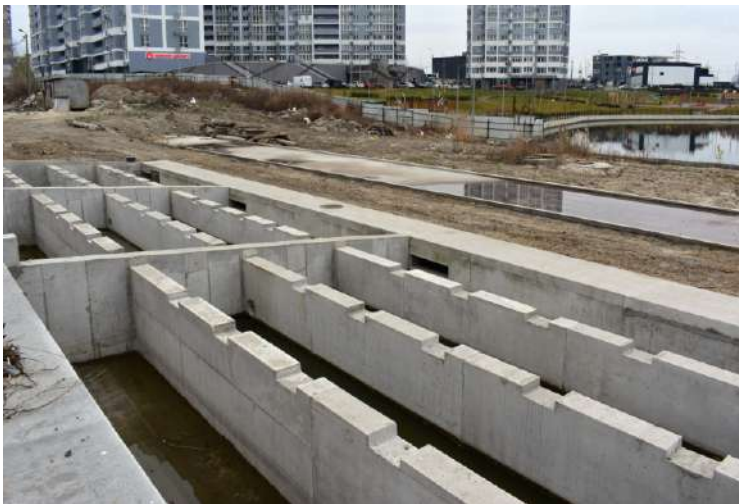
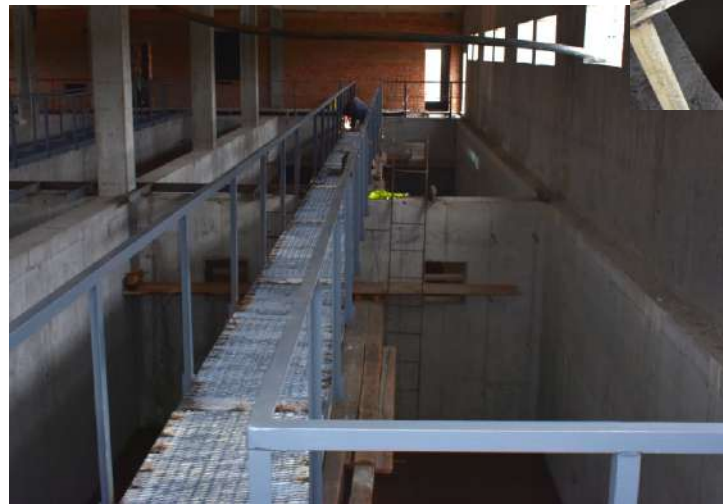
Фото очисних споруд Харківські, що будуються. Дарницький район м. Києва.  
Попередні очисні споруди знищені, нові не добудовані, очищення стічних вод не відбувається

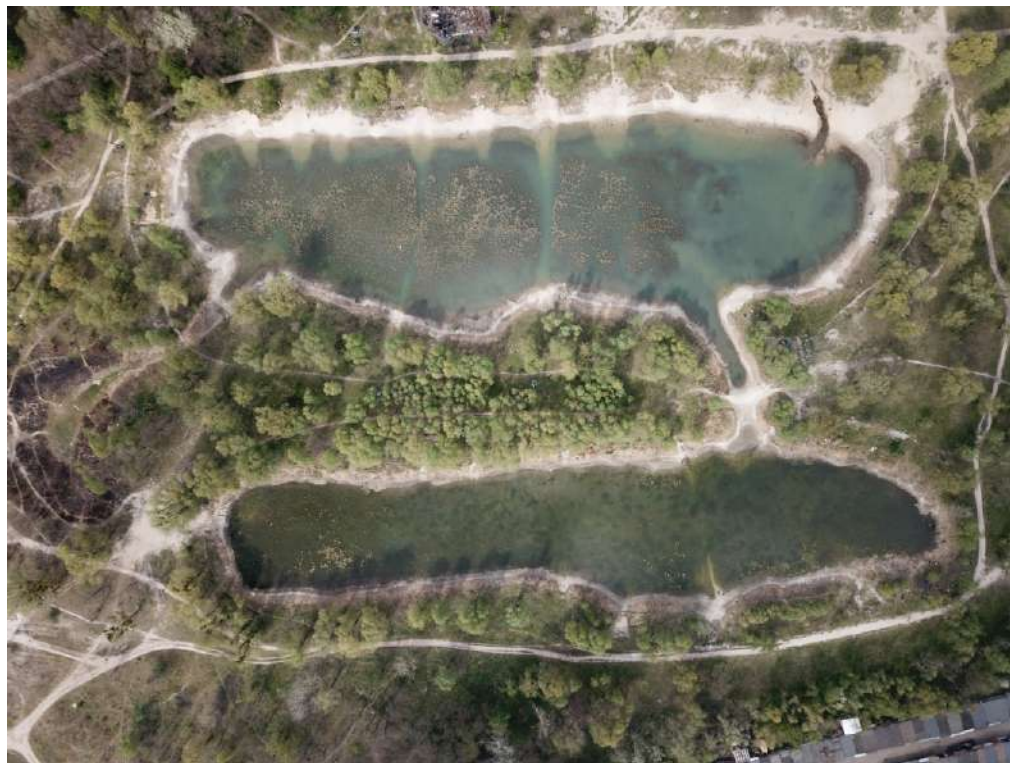
До значного зменшення водності територій призвели глобальні кліматичні зміни, а саме вища за звичайну температура повітря і невелика кількість опадів. В Україні ситуація особливо загострилася навесні 2020 р., адже зима 2019–2020 рр. виявилася практично без снігу. Як наслідок, озеро Синє почало помітно висихати. На середину квітня 2020 р. рівень у ньому знизився приблизно на метр. Наслідком стало те, що пересохла протока, що з'єднувала дві частини озера. Отже, озеро Синє фактично розділилося надвоє.

Отже, найважливішим чинником зниження рівня води в озері на сьогодні вбачаються кліматичні особливості останнього часу, а саме значно вища за середню, температура повітря в Києві протягом останніх років при порівняно невеликій кількості опадів. При середній багаторічній температурі повітря в Києві 7,7 °C фактична температура протягом 2015–2019 рр. була в середньому на три градуси вищою, водночас із значно меншою середньорічною кількістю опадів.

Для встановлення точних причин критичного зниження рівня води в озері Синє та погіршення його екологічного стану необхідно виконати комплексні наукові дослідження, які будуть включати наступні види робіт:

1. Обстеження озера Синє та прилеглої території з метою визначення можливих джерел його живлення та забруднення;
2. Збір та опрацювання даних про кліматичні характеристики в Києві та їх вплив на зниження рівня води в озері Синє;
3. Розрахунки середньорічного притоку води до озера та його забезпеченості;
4. Визначення гідроморфологічних характеристик озера, проміри глибин озера, топо-геодезичне знімання прибережно-захисної смуги озера.
5. Геологічне буріння (вишукування) у прибережній смузі з метою визначення механічного складу ґрунтів і встановлення динаміки рівня ґрунтових вод які живлять озеро;
6. Дослідження екологічного стану озера, що включають аналіз якості води та донних відкладів;
7. Розробка технічних та організаційних заходів з метою відновлення наповнення озера Синє та поліпшення його екологічного стану.

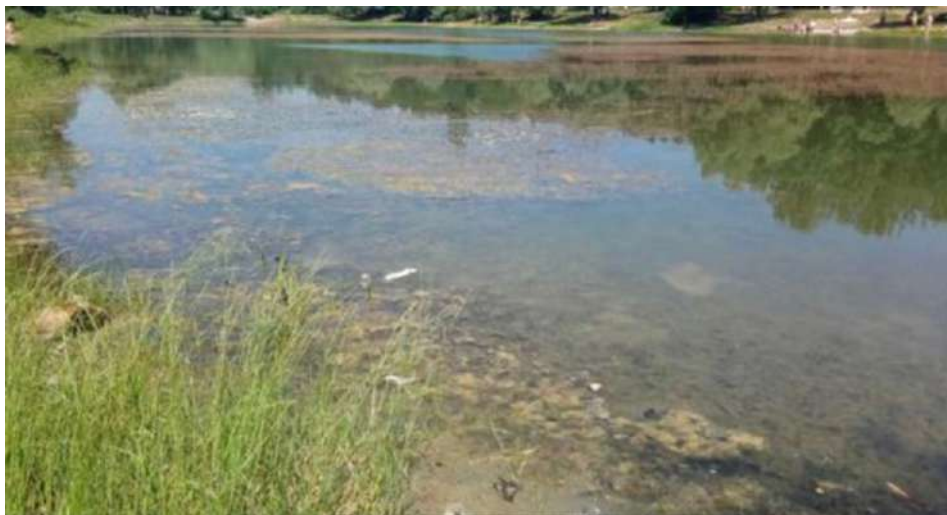
Територія на якій розташовано озеро Синє являє собою верхню межу місцевого вододілу з істотно зміненими природними умовами формування поверхневого і підземного стоку. У зв'язку з інфраструктурно-урбаністичними змінами прилеглої території, ділянка навколо озера Синє зазнає впливу від збудованих інженерних споруд та підземних комунікацій через виникнення підпірних явищ (баражного ефекту), що ускладнює розвантаження ґрунтових вод до озера Синє, а в інших місцях призводить до підтоплення території.

Можна припустити, що обміління озера частково відбулося внаслідок накопичення на його дні решток рослинності, а також твердого матеріалу, що зноситься з берегів при зливах і таненні снігу.

До ймовірних причин зменшення рівня води озера Синє попередньо можна також віднести і режим роботи водопровідної станції “Виноградар”. На цій водопровідній станції встановлено три резервуари чистої води сумарним об'ємом 14 тис. м<sup>3</sup>, наявність яких гарантує водоспоживання населення за умов його коливань протягом доби. За регламентом ці резервуари двічі на рік спорожнюються в озеро Синє задля виконання їх технологічного очищення. Оскільки ця вода чиста, негативно вплинути на стан озера вона не може.

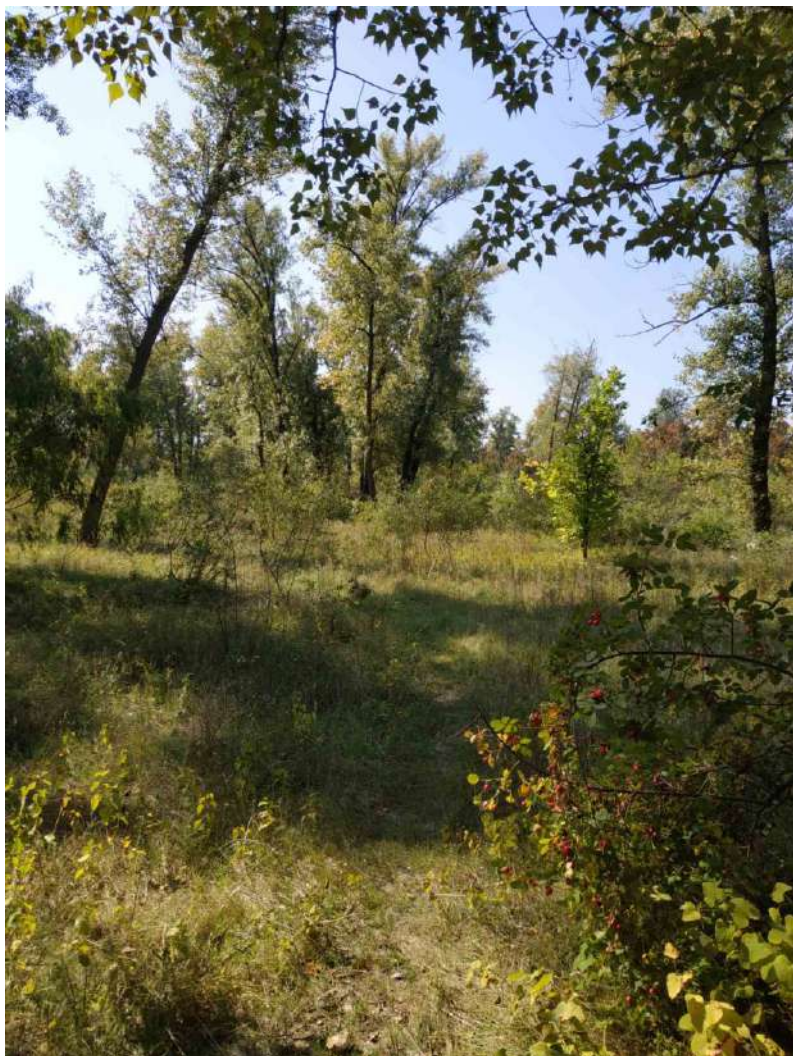
## Урочище «Горбачиха», Дніпровський р-н

Найдивніше, що до знищення дерев на Горбачисі причетне комунальне підприємство «Плесо». За розпорядженням мера столиці Віталія Кличка, підприємство отримало 90 мільйонів гривень на бетонування лівобережної берегової зони.

Наразі комунальне підприємство має акт на знищення понад 1500 дерев на березі Десенки, причому цей берег у дозвільній документації чомусь перетворився на... «технічний канал Канівського водосховища» (!) Роботи зі знищення набережної Десенки проводилися в угоду забудовника нового ЖК «Русанівська Гавань», який звів свої новобудови у 40 метрах від кромки води (відповідно Водного та Земельного кодексів України - має бути не менше, ніж 100 метрів), і тепер завдяки бетонуванню берега хоче «відсунути» новобудови від води і таким чином їх легалізувати.

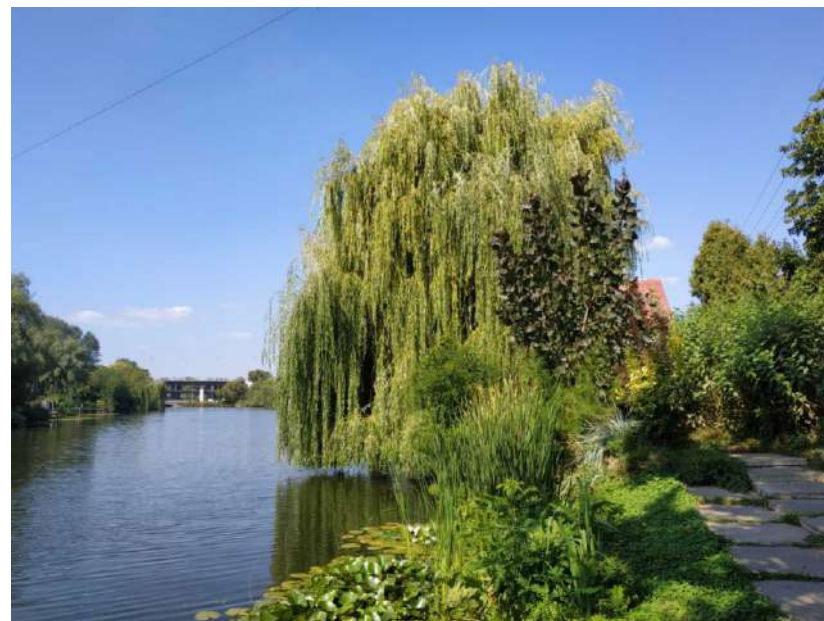
Силами КП «Плесо» було забудовано близько 800 метрів берегової лінії. При чому була майже знищена найбільш унікальна та загадкова частина Горбачихи — так звана Київська Амазонія. Це територія між Русанівськими садами та Микільською Слобідкою.

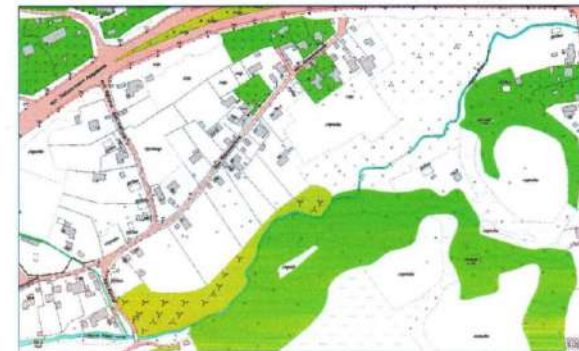
Рисунок 2. Розташування вул. Комунальної №5 - №39 уздовж струмка Віта на карті містобудівного кадастру м. Києва (<https://mkk.kga.gov.ua/>).

Головним джерелом картографічної інформації щодо величини техногенного впливу на струмок Віта є топографічні карти за різні роки. Остаточною було прийнято карту містобудівного кадастру м. Києва (рис. 2). На інформаційних та картографічних матеріалах МІАС ЗМД «Містобудівний кадастр Києва» (<https://mkk.kga.gov.ua/>) русло струмка Віта позначено синім кольором (відповідно до умовних позначень), наведено орієнтовне положення прибережних захисних смуг об'єктів водного фонду вздовж русла струмка Віта.

Аналіз картографічної інформації показує, що прибережено-захисна смуга (ПЗС) струмка Віта на карті в системі МІАС ЗМД «Містобудівний кадастр Києва» для цієї ділянки русла вздовж вул. Комунальної №5 - №39 позначена некоректно. Її необхідно уточнювати при розробці проекту розчищення та поглиблення русла струмка Віта та проведення робіт з благоустрою прибережних територій.

Крім відновлення пропускну здатності струмка Віта необхідно передбачити виконання робіт з берегоукріплення для безпечного пропуску весняної повені та дощових паводків.

**Висновок.** Після аналізу наявних супутникових зображень, топографічних карт та виконаних гідрологічних розрахунків можна зробити висновок щодо необхідності розчищення та поглиблення русла струмка Віта, а також проведення інженерних робіт із захисту від підтоплення та поверхневого затоплення житлових будинків і прибудинкових територій вздовж струмка Віта за адресою вул. Комунальної №5-39 у Голосіївському районі м. Києва.
